TRABAJOS EXTRAS DE IMPERMEABILIZACION DE UNIONES EN TECHO DEL ALA NORTE

Cliente: AEROPUERTO INTERNACIONAL
LA AURORA - DGAC

**INFORME DE AVANCE FISICO,
TRABAJOS EXTRAS DE
IMPERMEABILIZACIÓN DE
UNIONES EN TECHO DEL ALA
NORTE**

INFORME FOTOGRAFICO DE ACTIVIDADES REALIZADAS

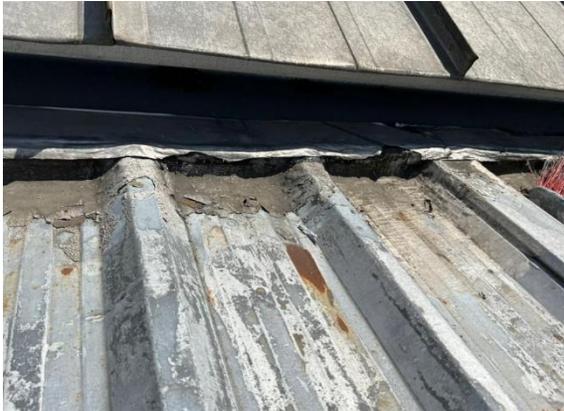
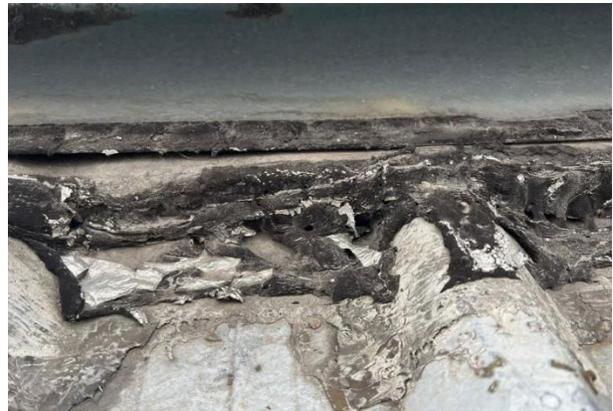
AREA DE TECHO EN ALA NORTE

Trabajos de corte y retiro de acrílico y tela de refuerzo existente en mal estado, Raspado y Limpieza de superficie por medio de herramienta manual.

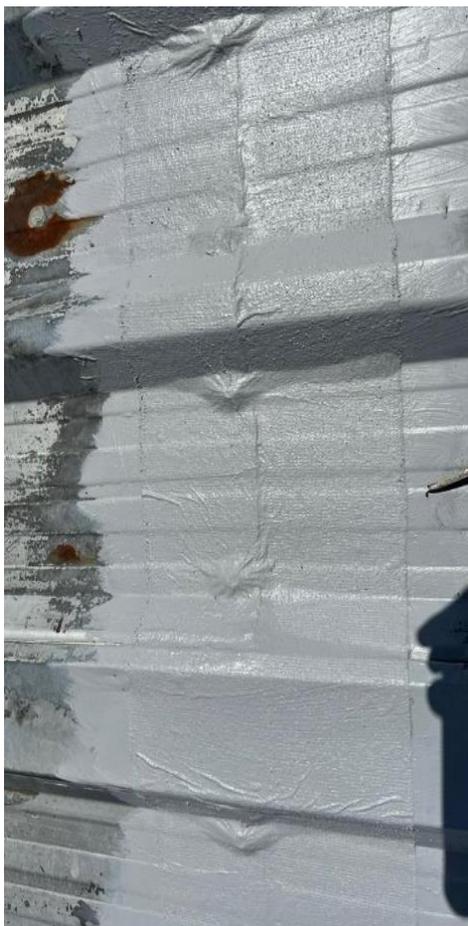
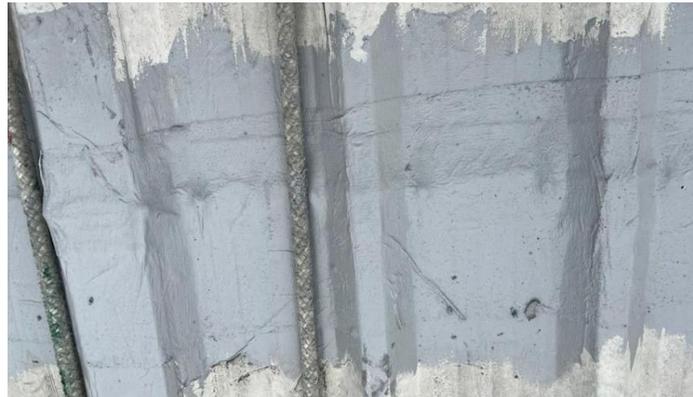
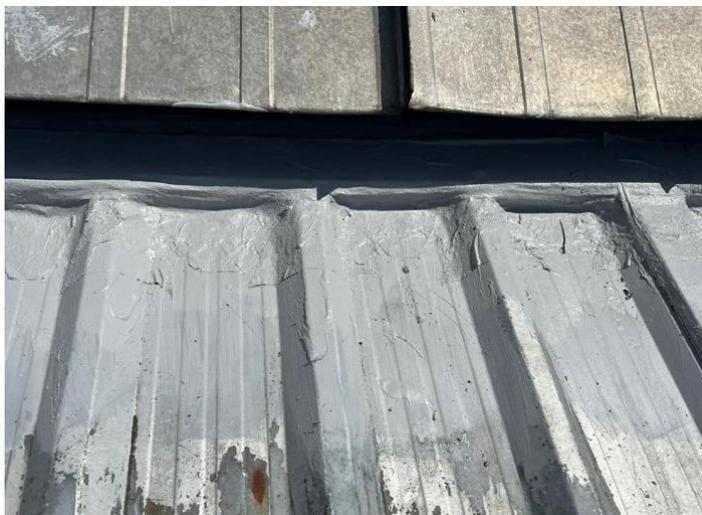
AREA DE TECHO EN ALA NORTE

Aplicación de imprimante acrílico para el sello y adherencia de la nueva tela de poliéster reforzada. Aplicación de 2 manos de impermeabilizante acrílico tipo Sur-Fastil en color gris o blanco como acabado final.
